## DOKUMENTACE SKUTEČNÉHO PROVEDENÍ

| OPRAVA BYTOVÉ JEDNOTKY č. 10 ve 4. NP,<br>v domě č.p. 398, Praha 1 - Staré Město, Rytířská 26 | | | FORMÁT<br>2 A <sub>4</sub> | MĚŘÍTKO<br>1 : 50 | |
| půdorys bytu - SKUTEČNÉ PROVEDENÍ | | | | | |

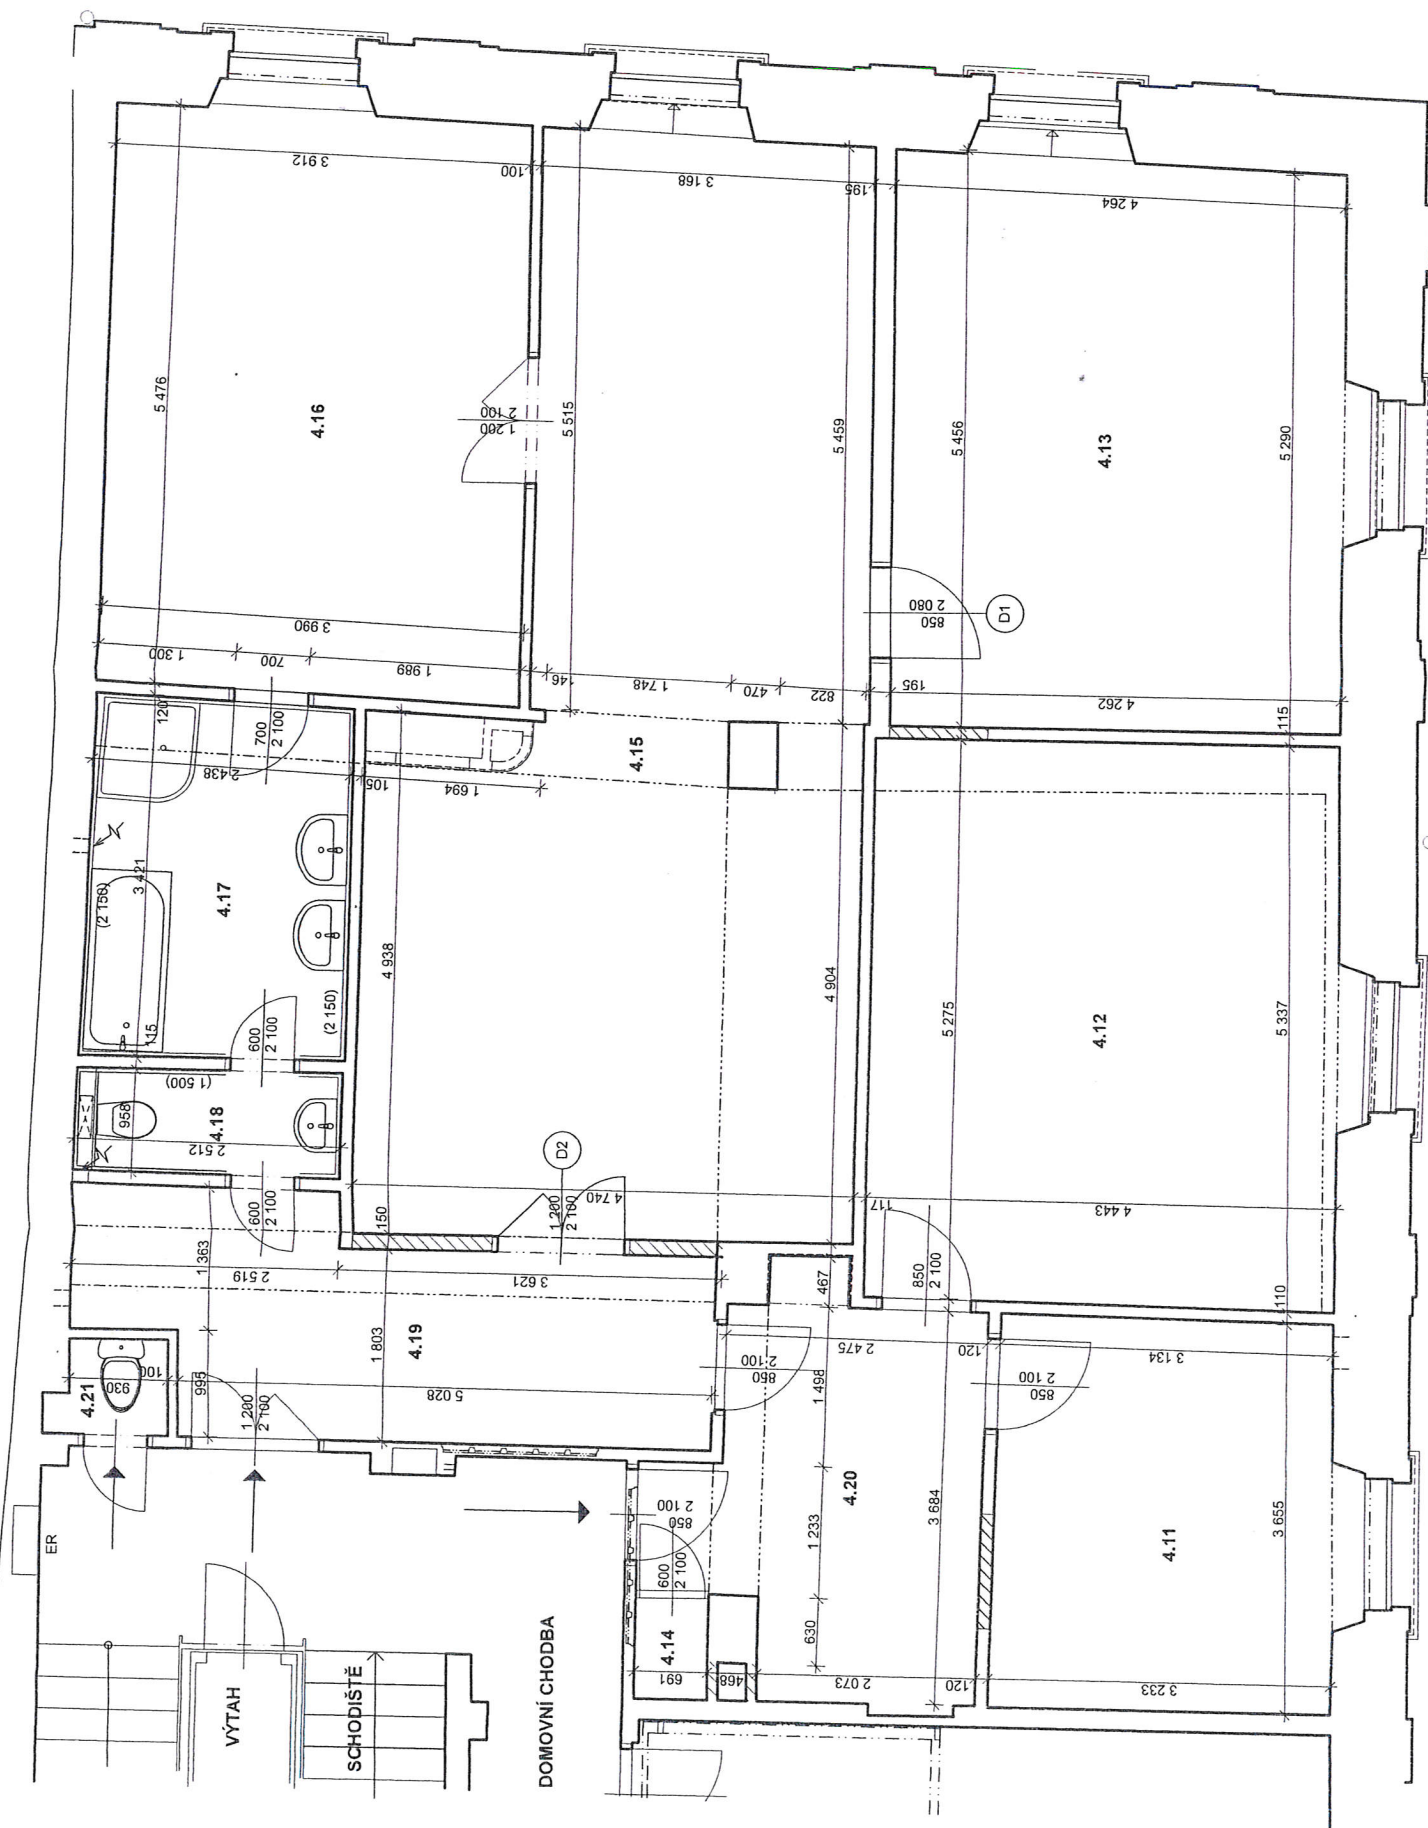
D1 - STÁVAJÍCÍ DVEŘE POUŽITÉ V NOVÉ POLOZE

D2 - STÁVAJÍCÍ DVOUKŘÍDLOVÉ DVEŘE POUŽITÉ V NOVÉ POLOZE

ODVĚTRÁNÍ WC A KOUPELNY JE STÁVAJÍCÍ - V MÍSTĚ MŘÍŽEK OSADIT NOVÉ ODTAHOVÉ VENTILÁTORY

STÁVAJÍCÍ KONSTRUKCE

ZAZDÍVKY Z PÓROBETON. TVÁRNIC
